三峡库区公路缓倾角岩层边坡崩塌机理及警报系统*

摘要 危岩崩塌是我国山区公路主要病害类型, 具有分布广泛、前兆不明、突变失稳、致灾严重等特征, 防治难度大。以发生在 2007 年 11 月 20 日湖北巴东高阳寨国道 318 线 K1405 并导致 1 辆客车被掩埋和 31 人死亡的特大型崩塌灾害为背景, 分析了三峡库区公路边坡崩塌灾害安全问题, 揭示了缓倾角层状岩体边坡危岩群发性机理。研究发现群发性危岩一般由多层危岩体叠置而成, 当顶部危岩体断裂失稳后, 通常作为荷载直接施加在下部危岩体上, 加速了下部危岩体的破坏过程。国道 318 线 K1405 崩塌源存在 9 个危岩块, 按照 3 层叠置, 其破坏过程符合危岩群发性破坏机理, 已经崩落的第 3 层危岩顶部第 4 层危岩体目前已处于欠稳定状态, 初步构建了公路边坡崩塌灾害警报系统, 包括 4 个部分, 即监测仪、预警仪、警示牌、无线传输和信号解译。最后分析了在公路建设及养护过程中高度重视地质安全的必要性。

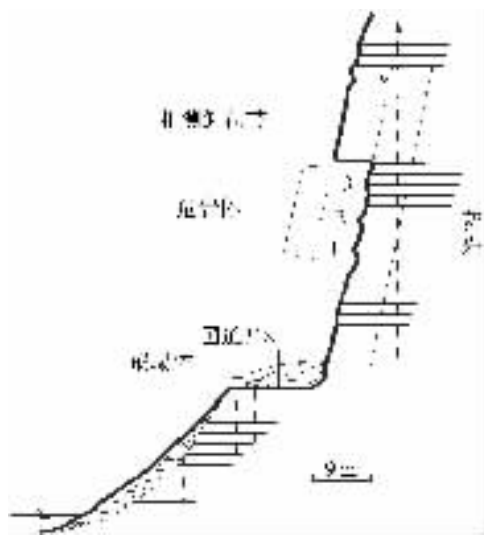
图7 国道318线K1405危岩地质断面与危岩体复原
Fig. 7 The geological section and the rehabilitation of the perilous rock at the K1405 of No. 318 National highways

国道318线K1405崩塌体恢复模式见图7。该崩塌灾害源于3层危岩体崩落,每层危岩体共3个,则崩塌灾害发生前在陡崖上存在9个危岩体,每个危岩体平均尺寸11.6 m×5.2 m×8.3 m(沿陡崖走向×垂直于陡崖临空面×垂直距离)。危岩体被4条与陡崖近于垂直的陡倾角岩体结构面切割,间距11 m左右,尤其是左右两侧结构面临空,表明左右两侧危岩体在此之前已经崩落。3层危岩体后部主控结构面与陡崖临空面平行,应属于山体陡倾角的卸荷结构面,宽度5~6 m左右,陡崖内目前发育2~3条类似的卸荷结构面。每层危岩体之间的界面为岩层层面,近似水平,且贯通度较好,其粘结强度可以忽略不计。因此,卸荷结构面控制着危岩体的稳定性态。现场崩落形迹表明,第3层危岩体主控结构面贯通度较好,其失稳破坏加速了第2层和第1层危岩体的破坏过程。该危岩体破坏失稳与地下水关系不密切,主要属于危岩体长期处于拉应力状态,第3层危岩体主控结构面端部岩体连续损伤、突然断裂,诱发下面2层危岩体在第3层危岩体加荷作用下主控结构面的加速断裂过程。

显然可见,国道318线K1405崩塌灾害事件的发生符合群发性危岩破坏模式,可以推断,在目前崩塌源第3层危岩体顶部尚存在多个微观链处于不断发育过程中。尤其当目前的宏观链中只剩下最后1~2个危岩体时,可能会出现整体崩落,其原因可能与顶部危岩块体相比较其下部的危岩块体尚受到裂隙水压力的共同作用而易于断裂失稳,并对下部危岩体顶层危岩体加载而加速破坏,该现象已经在重庆南川甑子崖和江津四面山的大型危岩崩落事件中予以充分显现。

2) 本文揭示了缓倾角层状岩体边坡危岩群发性机理,认为层状岩体结构和陡峻的地貌形态是产生危岩的基本条件,边坡岩体卸荷结构面一般是危岩主控结构面,危岩安全性随着主控结构面逐渐贯通而减弱。多层危岩体叠置出现时,构成群发性危岩,当顶部危岩体断裂失稳后,通常作为荷载直接施加在下部危岩体上,加速了下部危岩体的破坏过程,国道 318 线 K1405 崩塌灾害事件便符合该机理,第 3 层危岩(注:已崩落)顶部第 4 层危岩体目前已处于欠稳定状态,应加强安全监控。

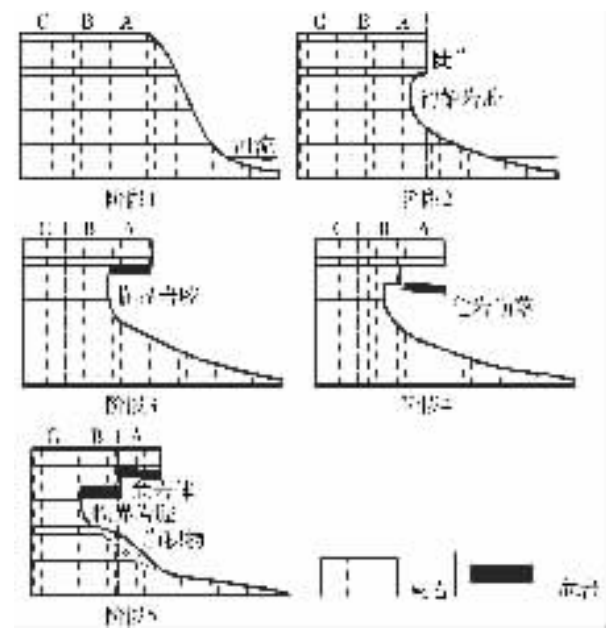
图 8 缓倾角层状岩层危岩群发性机理

研究发现^[15],危岩群发性机理可以浓缩为5个阶段,即河流下切阶段(阶段1)、差异风化或河流侧蚀阶段(阶段2)、危岩体形成阶段(阶段3)、单一危岩体崩落阶段(阶段4)和多个危岩块形成及崩落阶段(阶段5)(图8)。陡崖坡脚的岩腔因差异风化或河流侧蚀形成以后,可把岩腔顶部危岩体逐渐形成、崩落的过程定义为危岩发育的微观链,而从陡崖或陡坡向其后方山体的阶段性后退过程定义为危岩发育的宏观链,如A→B→C……。微观链中,每一个危岩块体均经历主控结构面逐渐形成与断裂扩展、临界失稳状态,如三峡库区万州太白岩东段某一危岩体,主控结构面中部尚存在部分未贯通(封三彩图9),封三彩图10则显示处于破坏过程中的危岩体。将危岩发育宏观链和微观链组合即为危岩群发

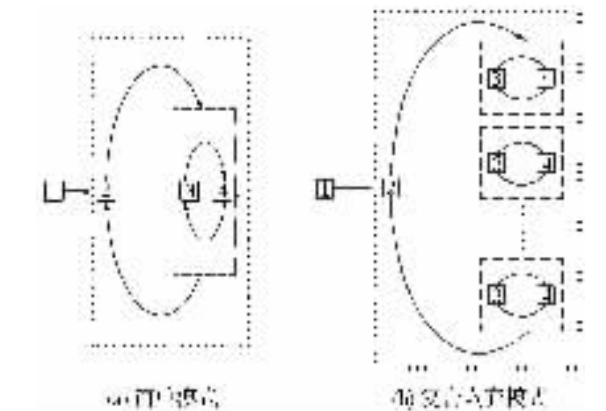
图 11 危岩群发性机理的两种模式

性机理,可以分为简单模式(图11a)和复合嵌套模式(图11b)。简单模式是指在陡崖坡高度小于20 m时,仅表现为一个宏观链,该宏观链内的微观链逐渐发育,直到所有微观链结束后进入下一个宏观链,而当陡崖高度超过20 m时,危岩群发性机理便体现为复合嵌套模式,即表现为2个以上的宏观链同时发育,陡崖高度越大,同时发育的宏观链数量越多。
