# 类土质岸坡雪崩式破坏机制研究<sup>\*</sup>

## ——以三峡库区龚家方岸坡为例

### Study on Avalanche Failure Mechanism for Soil-Similar Bank: Taking Gongjiafang Bank of Three Gorges Reservoir Area as an Example

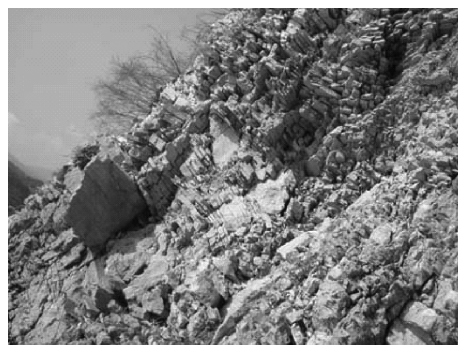
图3 龚家方岸坡破碎岩体

Fig. 3 The broken rock of Gongjiafang bank

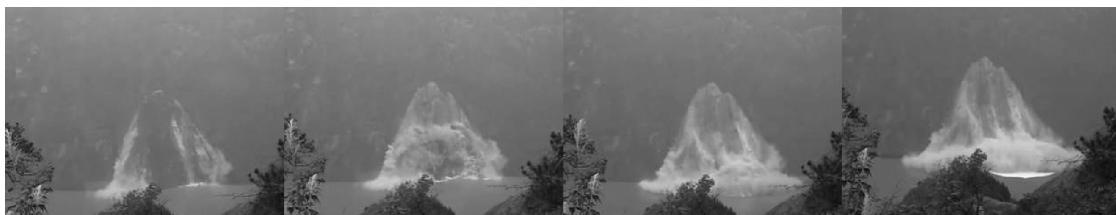
图 5 龚家方岸坡第一次破坏过程<sup>[7]</sup>

Fig. 5 The 1st rupture process of Gongjiafang bank

1991年以来,现场观测发现龚家方岸坡高程404~446 m处出现了6条开张裂缝,属于岸坡第1组裂隙。2008年9月三峡水库第1次175 m水位试验性蓄水,在库水浸泡龚家方岸坡第1组裂隙岩桥区段34天后,于当年11月26日发生了第1次坍塌破坏(图5),坍塌体积为 $2.6\times 10^5\text{ m}^3$ ,破坏区域呈半椭圆形;冲入水库的岩土体造成涌浪,波及范围 $9\text{ km}^2$ 左右,浪高可及4 m。三峡水库2010年投入正式运营后,第2次蓄水淹没龚家方岸坡第1组裂隙岩桥区20余天,于2011年9月29日岸坡在第1次破坏部位中部再次发生坍塌破坏(图6),坍塌体积约为 $1.2\times 10^5\text{ m}^3$ 。从现场采集的视频发现,龚家方岸坡具有雪崩式破坏特征<sup>[7]</sup>。
